# Trupult at gera av styrkina á turbulensinum

*Havarínevndin hjá verjuni er liðug at kanna flogvan- lukkuna í Selvíkum 3. august í fjór, sum kravdi níggu mannalív. Nevndin metir, at talan er um menniskjanslig mistøk, ið elvt hava til vanlukkuna*

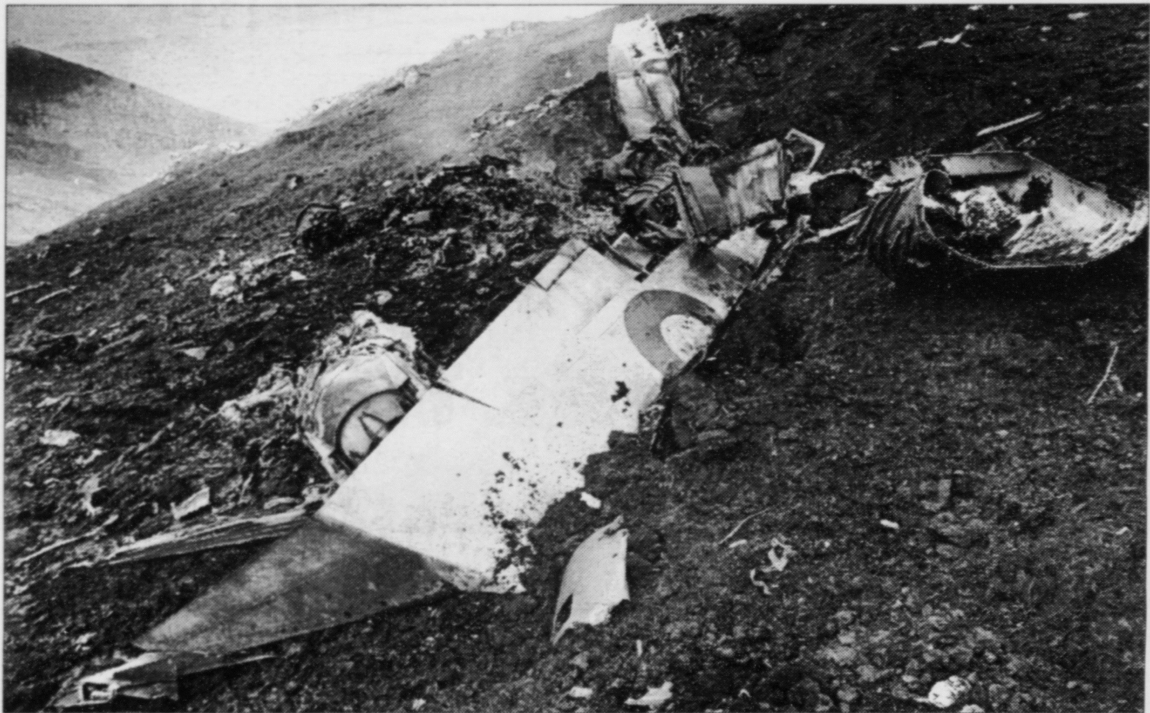
*Tann svartí kassin í Gulfstream-flogfarinum var so illa farin, at havarínevndin ikki kundi lesa dataini, ið lísín vórðu inn á kassan. Hetta merkir, at týðningarmikl- ar og neyvur upp- lýsingar um ferð, hædd og flúgvistøðu hjá flogfarinum undir inn- flúgviningini eru farnir fyrri skeyti, sigur havarí- nevndin m. a. í frágreiðingini*

– Luftfartøjets »Flight Data Recorder« blev så beskæd- igt i f. m. havariet, at det ikke efterfølgende var mu- ligt at få udlæst data.

Dette bevirkede, at vige- tige og nøjagtige oplysning- er om luftfartøjets fart, høj- de, flyvestilling mv. under indflyvningen til Vagar Lufthavn og indtil det tids-

punkt, hvor havariet indtraf, ikke var til rådighed for FHK.
