# Veðurlíkindi vóru sera vánalig

– Flogskiparin hevði sera ringar arbeidsumstøður undir innflúgvningini, metir havarínevndin

Niðanfyrir prenta vit brót úr frágreiðingini frá Forsvarets Havarikommisjon, har nevndin víðgerð innflúgvningina, frá tí at flogfarið var við Mykines, til tað datt niður á Selvíkum:

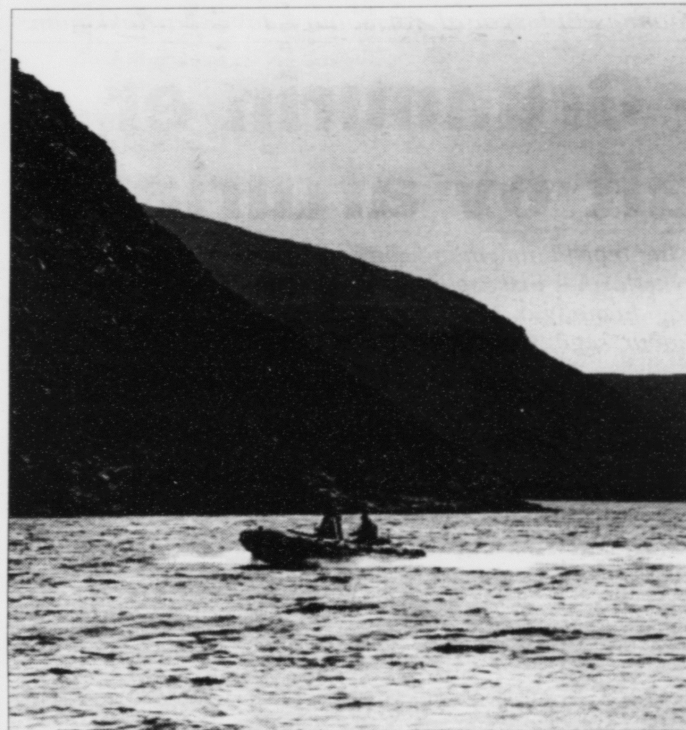
Havarínevndin metir, at veðurumstøðurnar vóru sera vánaligar, tá Gulfstreamflogfarið datt niður í Selvíkum 3. august í fjør
