## Ein skaðanátt

# Enn hevur ikki verið veður at kanna molan

## Skaðin á molan og flot-brúgvvarnar stórir

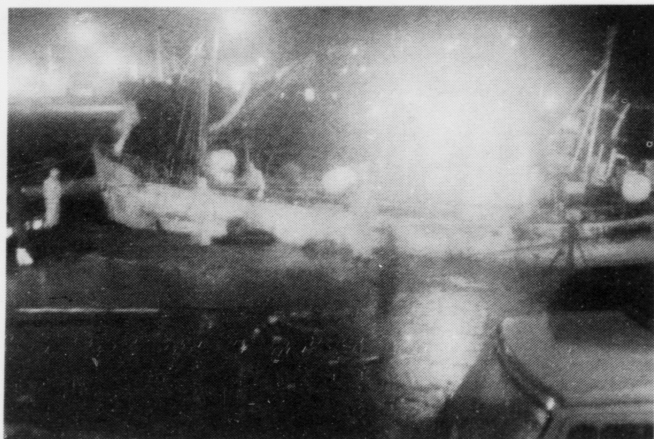
Myndin er tikin við seks-tíðina, tá Reyðikrossur varð bundin til bryggju

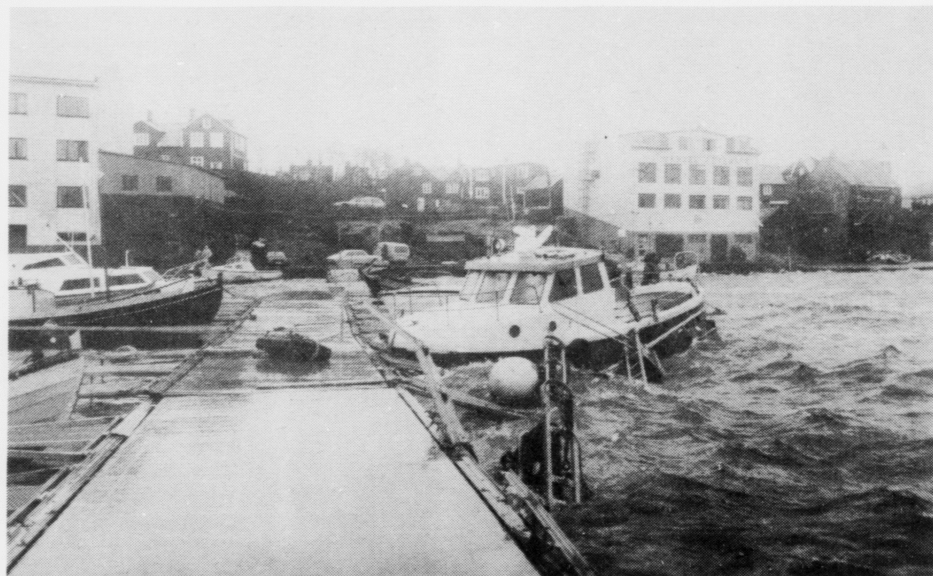
Stórir skaði er hendur á flotbrúgvvarnar. Tann uttasta fór illa, tá Kangeq rak inn í móti og varð liggjandi. Onkur bátur fór eisini tá. Myndin er tikin við 10-tíðina sunnudagin, tá veðrið var batnað nógv

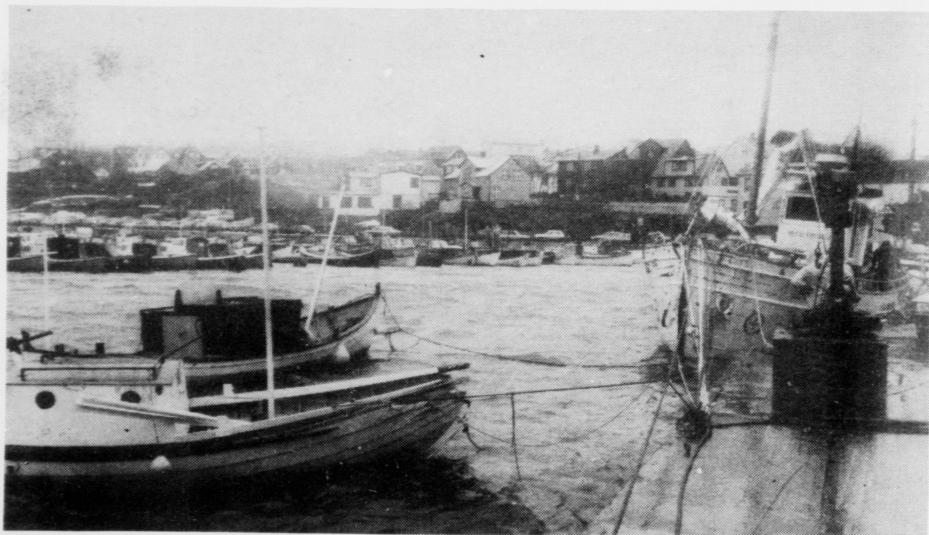
Reyðikrossur sleit eisini og rak inn í krókin. Hann tók tveir deksbátar á sleip útaftur. Hann hevur fingið nakrar snuddir
