# Fór út av tí jaðarin skrædnaði

— Var jaðarin ikki farin undan hjólunum á tí 10 tons tunga bussinum, var vanlukkan undir Valaknúkum ikki hend.

# Ferðskivan kannað í mikroskopi

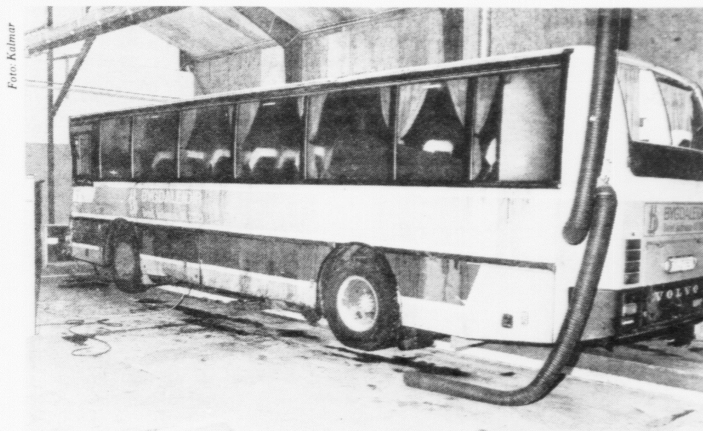
Vegjaðarin skrædnaði og tá fór bussurin oman av. Helt jaðarin, fór bussurin ongan veg, sigur Atli Jensen.

Ongin autovegja var á vanlukku staðnum og er heldur ikki enn. Møguliga hevur hin bussurin tikið í har afturi í tí hann fór útav. Svenski serfrøðingurin frá Volvo, sum var í Føroyum og kannaði bussarnar, fann eina skøvu har afturi í vinstri síðu á bussinum, sum fór oman av vegnum. Á Bileftirlitinum høvdu teir ikki ansað eftir hesi skøvuni
