# Glóðheit gassfløska helt

— Vandí var fyrri stórari spreinging í eldinum í Bilfriðkan. Ein fløska við acetylen-gassi stóð inni á verkstaðnum. Men hon helt, hóast hon var vörðin glóðheit, tá brandmenn fóru eftir henni.

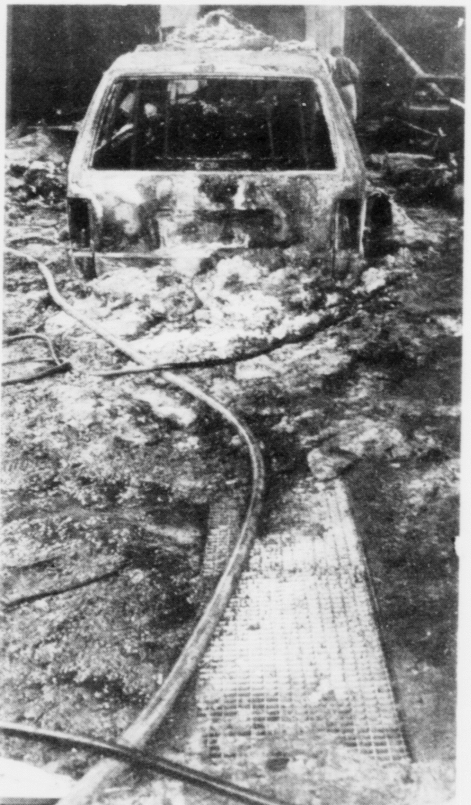
Rennan í gólvinum er gjøgnum alla hollina. Innan fyrri bussin festu neistar frá einum vinkulslipara í bensin, sum var runnið í rennuna.

Eldurin byrjaði, tá ein maður arbeiddi við einum vinkulslipara upp á ein bil, sum stóð yvir einari rennu á gólvinum.

Bensin er líkið úr einum øðrum bili, sum stóð hjá somu rennu, og tað er so runnið í rennuna. Síðani festi ein neisti frá vinkulsliparanum í bensinið.

Lögreglan heitti í gjár á Arbeiðseftirlitið um at kanna verkstaðin hjá Bilfriðkan, serliga rennuna í hallargólvinum og arbeiðsumstøðurnar, tá ein vinkulslipari varð brúktur yvir rennuni.
