# Kulturarv falder i Vandet

Steffen Stummann Hansen  
Landsantikvarur

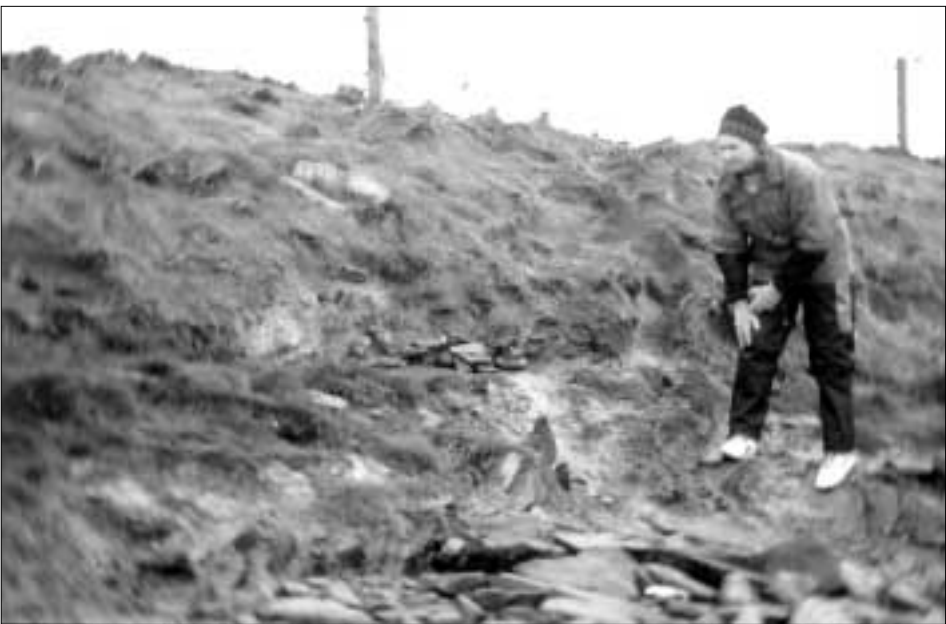
Kystprofil ved Scar på vestsiden af Sanday på Orkney i december 1991. Billedet er taget umiddelbart efter, at en kraftig storm havde eroderet et stort stykke af skrænten. I profilen stak menneskeknogler ud, der viste sig at stamme fra en bådbegravelse fra Vikingetiden. Historic Scotland måtte trods håbløse vejforhold gennemføre en udgravning umiddelbart, da der var frygt for, at resten af graven ville blive skyllet i havet med det samme. Bådgraven fra Scar er i dag den måske mest berømte vikingegrav fra Skotland

Konklusionen i Skotland var klar. Det er først og fremmest på de skotske øgrupper, at erosionen udgør en stor trussel for fortidsminderne. Det skyldes, at disse landskaber er udsat for langt kraftigere vindpåvirkning end det skotske fastland (Fig. 1). I

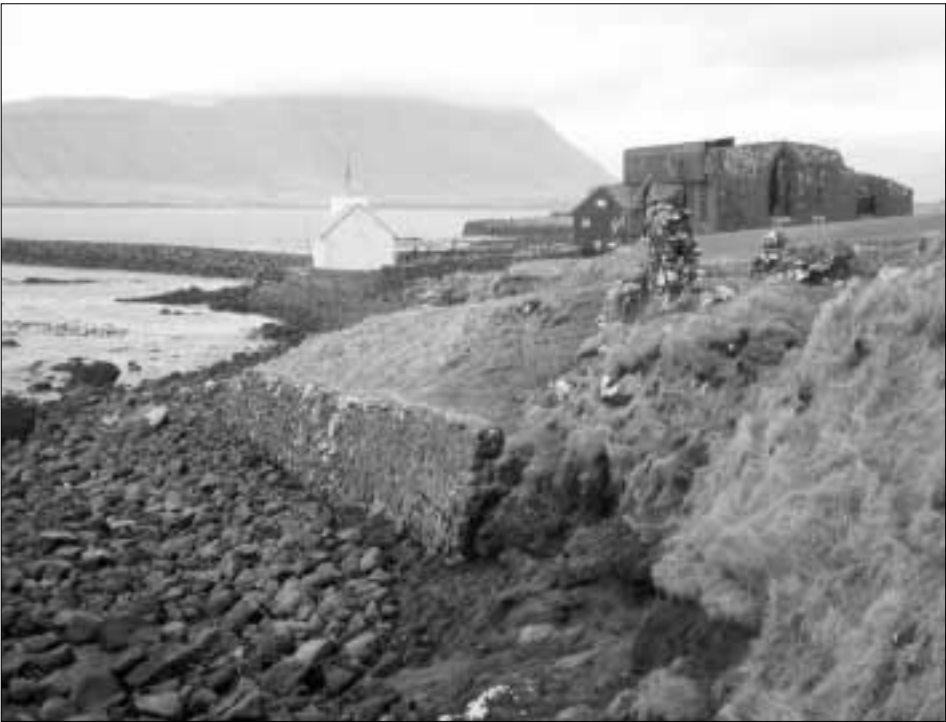
Kirketomten Líkhús ved Kirkjubour. Mere end halvdelen af tomten er for længst skyllet i havet. I baggrunden ses Sognekirken. Kystsikring har været nødvendig ved begge fortidsminder

Vender vi os til Streymoy kan nævnes Kirkjubour, hvor halvdelen af kirketomten benævnt Líkhús for længst er overgivet til havet. Både her og ved Sognekirken lidt nord herfor, er der foretaget kystsikring for at sikre fortidsminderne mod yderligere erosion (Fig. 2). Lidt længere mod nord på denne kystlinie, ved Velbastaður, ligger en særdeles velbevaret bønhús-tomt med omgivende kirkegård helt ud til den eroderede kystskrænt (Fig. 3). Erosionen er allerede nået ind til fortidsmindet, og en større storm vil nemt kunne fjerne en stor del af denne tomt. At det er alvor, ses få meter fra kirketomten, hvor der i

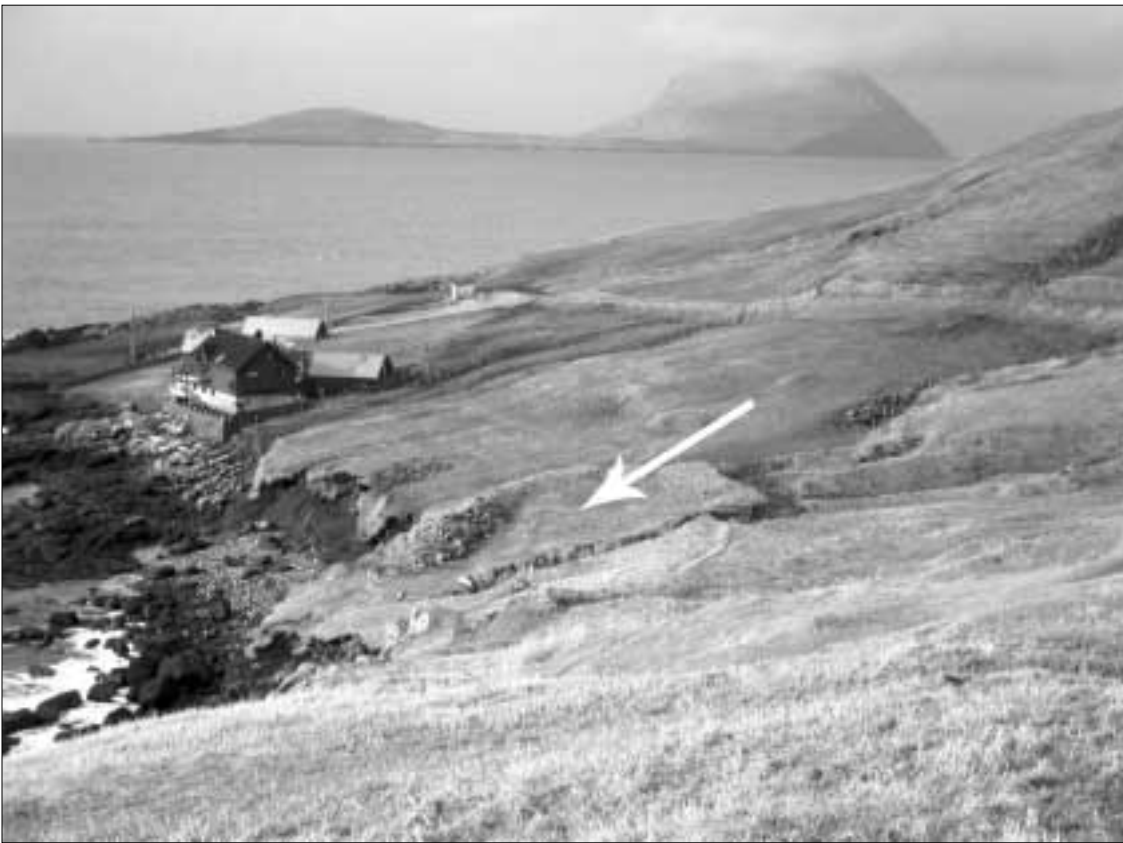
Bønhús-tomt ved Velbastaður beliggende helt ud til kystskrænten. Dele af fortidsmindet er eroderet i havet, og en kraftig storm kan her nemt forårsage uoprettelig skade på fortidsmindet

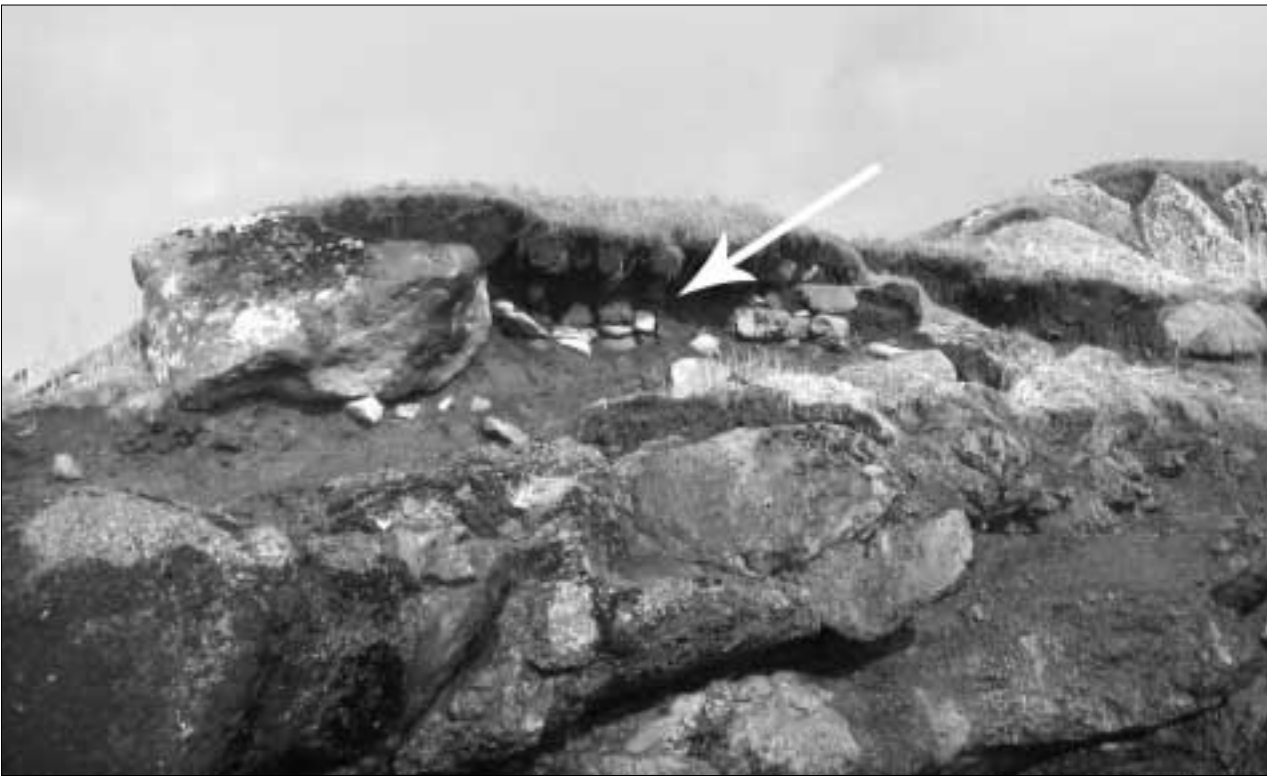
Kystprofil ved Velbastaður, hvori tydeligt ses kulturlag og brolægning. Det stammer efter alt at domme fra en hustomt, hvoraf en del allerede er skyllet i havet

kystskrænten kan iagttages tydelige kulturlag og brolægninger, der vidner om, at en gammel hustomt allerede delvis er blevet ædt af havet (Fig. 4). Denne vestlige kystlinie af det sydlige Streymoy er tydeligvis meget udsat for erosion. Fra Streymoy kan også nævnes vikingetids-tomterne ved Niðri á Toft i Kvívík, hvor allerede på tidspunktet for Sverri Dahls banebrydende udgravning i 1940'erne den nederste del var taget af havet.

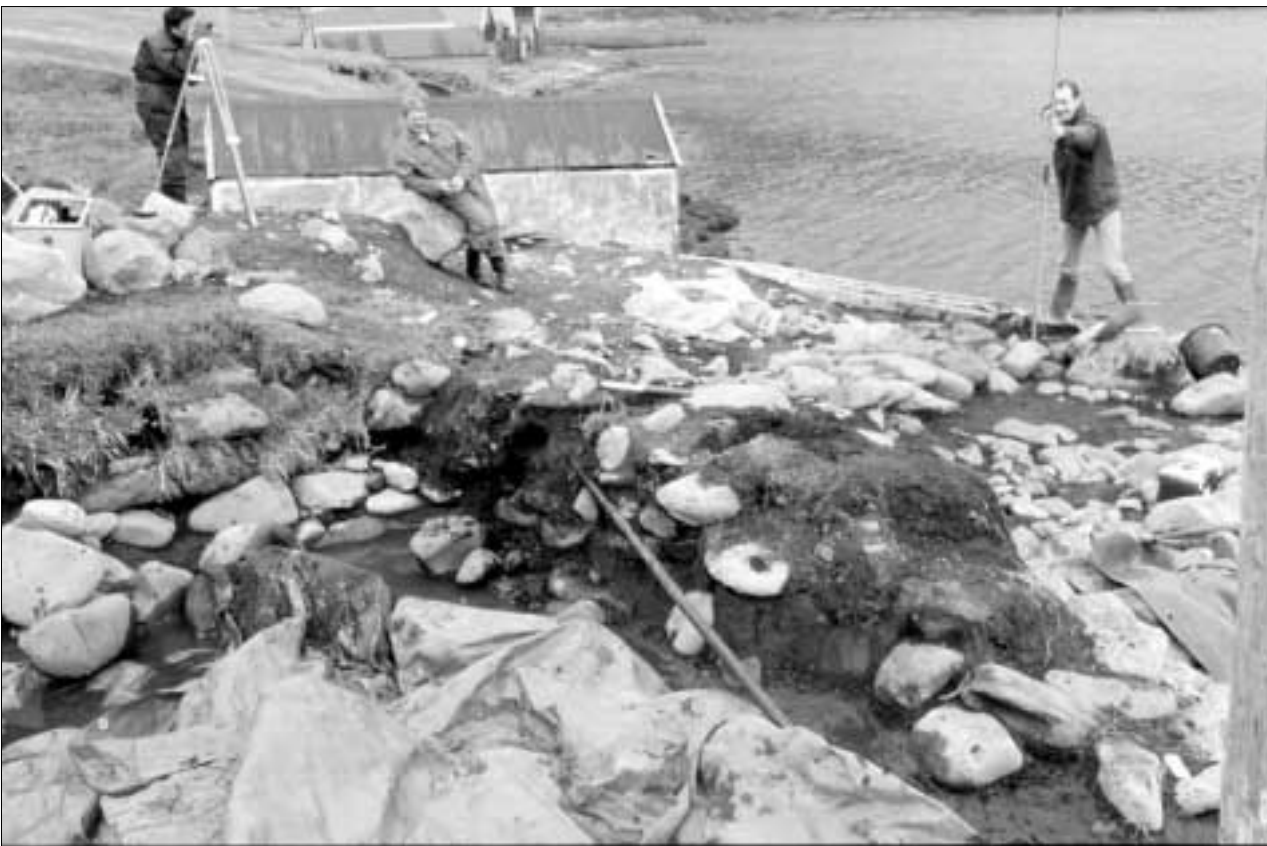
På kanten af afgrunden - udgravninger på den erosionstruede bebyggelse fra Vikingetid og Middelalder ved Niðri i Toftum i Borðoyvík ved Klaksvík

På Borðoy har der siden 1970'erne været gravet på lokaliteten Niðri i Toftum i den vejrmæssigt særdeles udsatte Borðoyvík i Klaksvík. Bebyggelse fra Vikingetid og Middelalder er her delvis eroderet i havet, før undersøgelser kom i gang, og der er nu et meget akut behov for at få afsluttet disse udgravninger, før den sidste del falder i havet (Fig. 5). På Fugloy kan nævnes bebyggelseslevn og marksystemer beliggende helt ned til kystlinien i Skarðsvík.
