## FERÐSLUÓHAPP

# LANDSVERK BROYTIR BILVERJUR

## Tá bilverjan er vandamikil

**Ferðsluóhappið á Sundi mánadagin var dømi um, har bilverjan setti trygdina í váða**

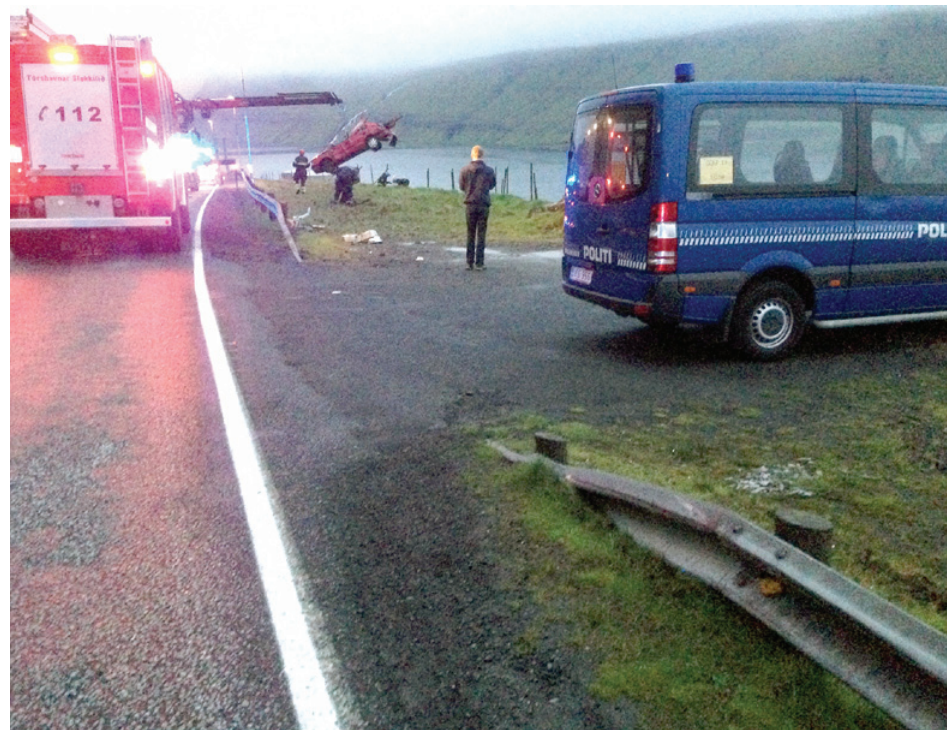
Óhappið mánakvøldið hendi, tá kvinna, sum koyrði norðureftir, yvirhálaði ein betongbil og misti tamarhaldið á bilinum soleiðis at hon snaraði ov langt út av vegjaðaranum. Hetta hendi júst har, sum eitt hol er í bilverjuni upp á einar 10 metrar. Báðir endarnir á bilverjuni ganga skrátt niður í vegin.

Høgra hjól á bilinum nertir bilverjuna, har hon endar, meðan vinstahjól rakar bilverjuna, har hon byrjar aftur. Men har er – sum myndin vísir – ein skrái frá vegnum og upp á bilverjuna. Hesin skrái virkar sum

loppfjøl, ið fær bilin við nógvu ferðini at flúgva. Hevði bilverjan verið heil, so hevði kvinnan í ringasta føri skrahlaðið síðuna á bilinum – men hon hevði neyvan farið út av. Hevði eingin bilverja verið, so kundi hon kanska rættað upp aftur og komið inn aftur á vegin, tí nóg mikið av plássi var uttan fyri bilverjuna.

Tá vit so kortini uppliva, at tað hóast hetta hava verið tilburðir, har hendan loysnin ikki altíð hevur verið nøktandi, verður bilverjan nú snarað burtur frá vegnum. Talan kann vera um ymsar variantar av hesi loysnini, alt eftir hvat umstøðurnar á einstaka staðnum loyva. Hetta ger Landsverk í stóran mun, tá nýggjar bilverjur skulu settast upp, ella gamlar verða umvaldar. Onkra staðni er sett upp ein absorberandi pláta til at gera ein møguligan samanstoyt bleytari.

Landsverk hevur uttan iva nakað at hugsa um – og um teir ikki eiga at tippa holini í bilverjunum fram við landsvegnum.
