## Boðanesheimið

FRAMSÍÐAN HEVUR  
TAÐ IKKI GOTT

Tekjan er vát, tað lekur rundan um vindeyguni og og gipsplátur inni á kømrunum eru somuleiðis vátar. Fimm ár eftir bygging hevur Boðanesheimið stóran tørv á umvælingum.

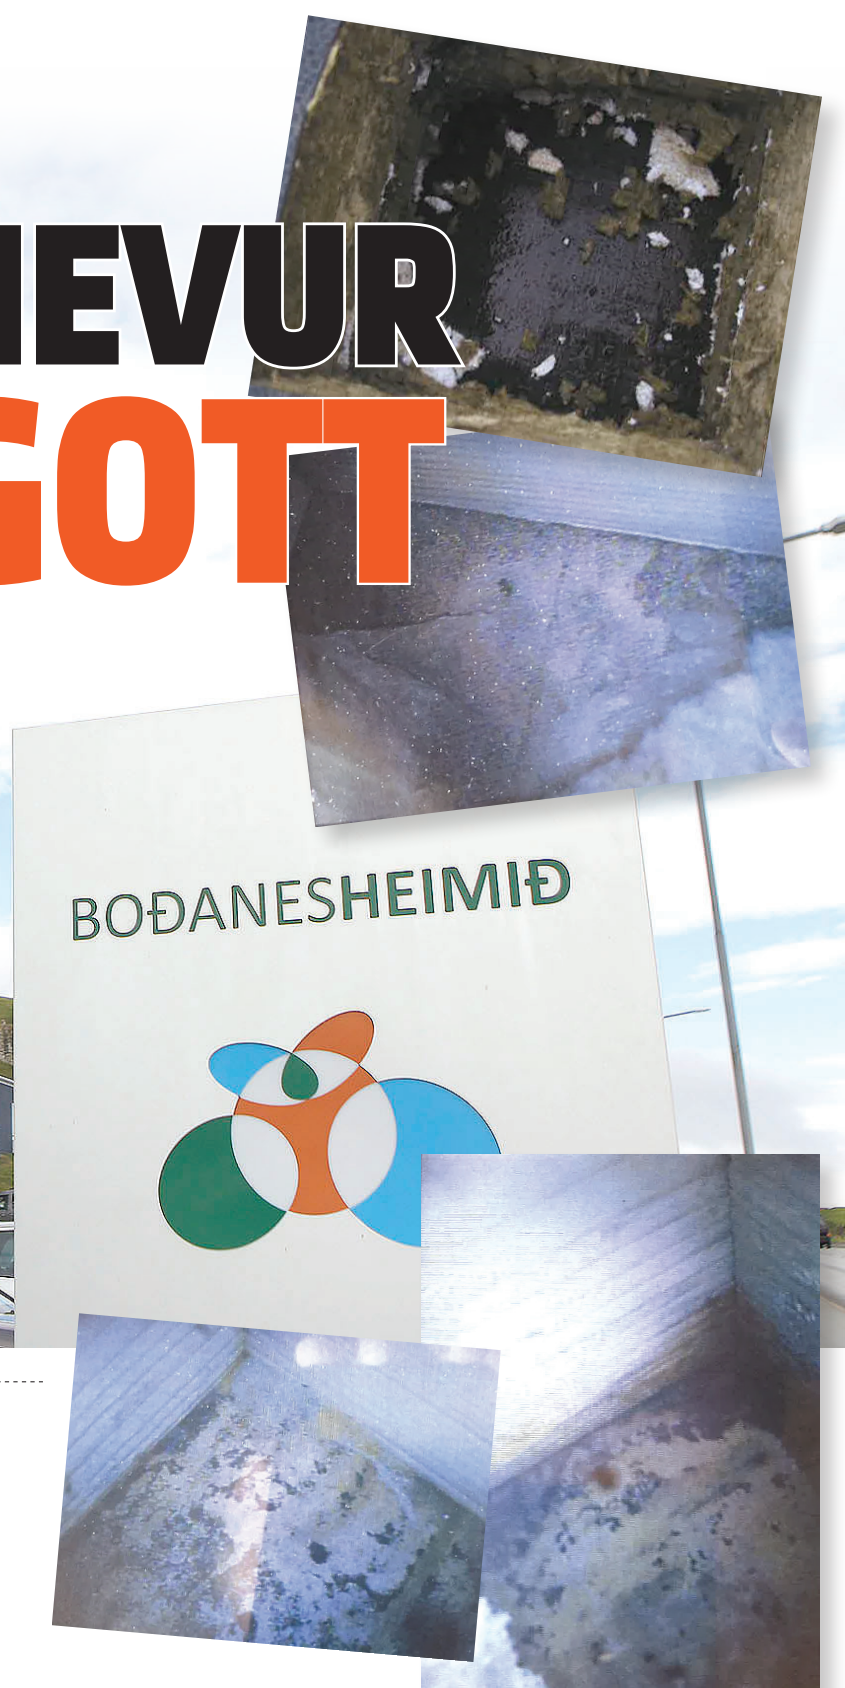
Her sæst, at væta er í konstruktiónini. Bjálvingarullin er vát og gipsplátturnar inni í kømrunum vísa týðiligar fuktskaðar.

Umfatandi skaðar eru á útveggnum á Boðanesheiminum. Tað sæst í kanninum, sum Articon hevur gjørt í samband við umvælingar. Kannungarnar vísa, at fuktur er staðfestur í takkonstruktiónini og at lekar eru rundan um vindeyguni. Lekarnir hava gjørt umfatandi skaða á gipsplátturnar í útveggnum.
