# Nú riggar tað — portrið í Hovi

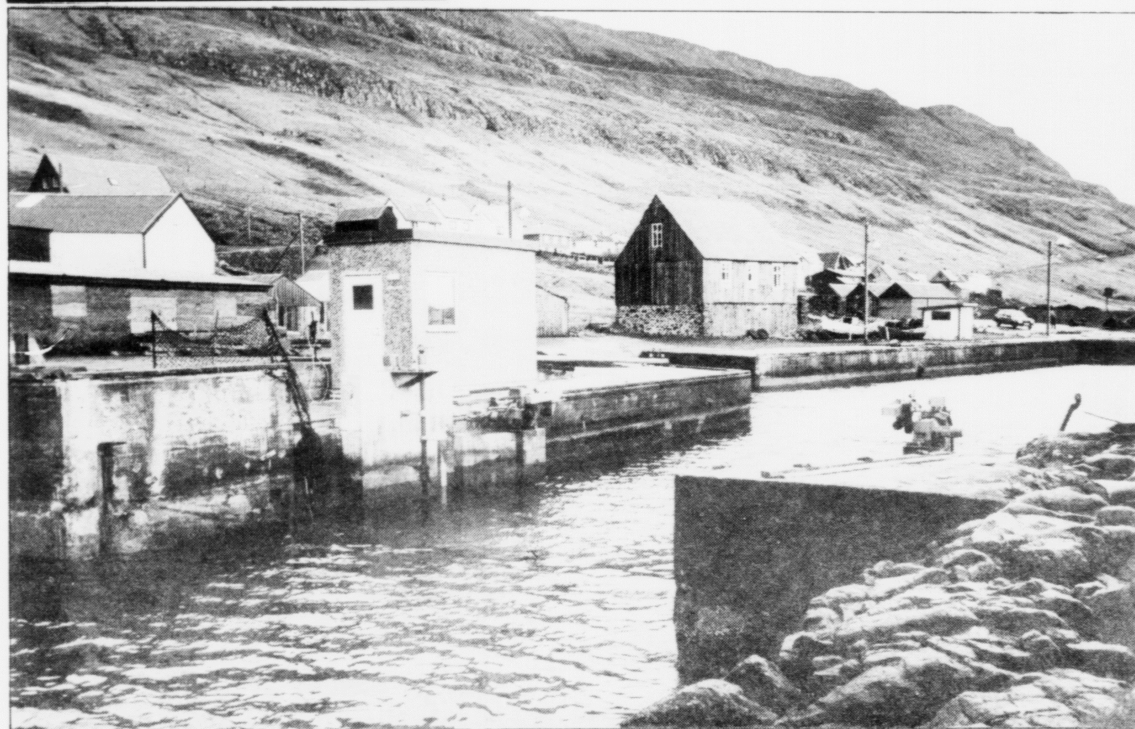
## Úr Hovi

Portrið liggur á botninum og verður trýst upp við luft. Hvørju megin eru tveir elektromotorar. Stýripanel og onnur utgerð er í húsini á keiini. Síðani henda myndin varð tikið eru ymsar broytingar gjørdar, eitt nú elektromotorarnir fluttir hægri upp

Munurin millum portrið í Hovi og so tað stóra í Skopun er tann, at portrið í Skopun verður drigið fyri sum ein skjótihurð, og tað í Hovi verður tikið upp frá botninum við hjálp av trýstluft.

— Sjálvt portrið er gjørt úr stáltrevjaðum betongi, men ein partur av tí er úr rustfriðum stáli. Elith Larsen sigur, at tað verður spennandi at siggja, hvussu rustfritt stál klárar seg í sjógvi.
