# Vegurin ov smalur

## Ongin autoverja

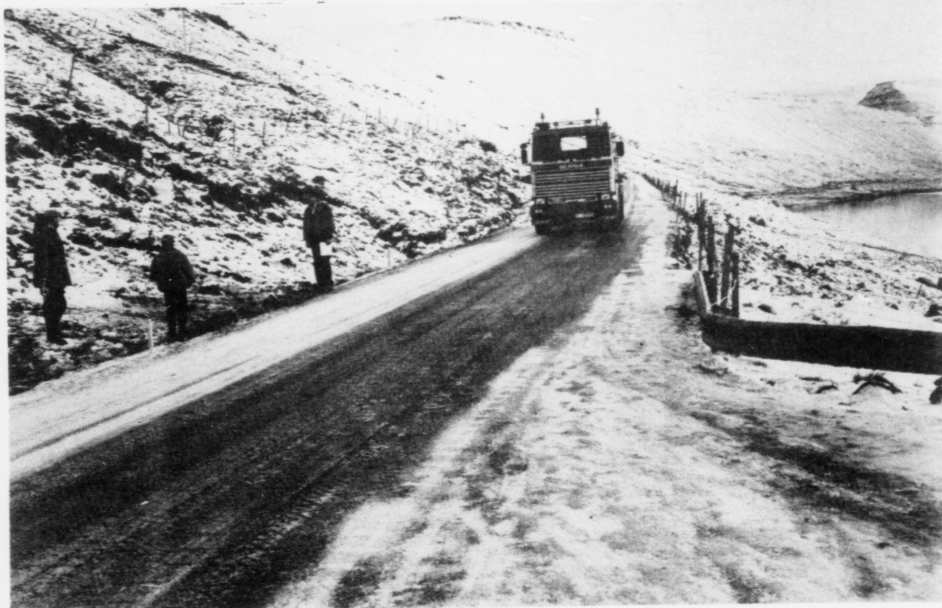
Her sæst hvussu smalt er. Lastbilurin er nokunlunda eins breiður og bussarnir. Bussarnir stoyttu saman vinstrumegin framman og skumpaðu hvønn annan útav

5,20 metrar var ov smalt fyri tveir bussar. Báðir bussførararnir høvdu møguleika at steðga og biða til hin var farin framvið. Men hvørgin steðgaði. Bussurin úr Havn fór fram við einum rættiliga stórum vikiplássi, tað er 20 metrar breitt. Hin bussurin koyrði 80 metrar eftir breiðari vegi, áðrenn eisini hann koyrði inn á tann smala teinin. 39 metrar eru millum vikiplássið innanfyri og tann breiða teininuttanfyri. Umleið miðskeiðis á hesum 39 metrunum rendu bussarnir saman. Hált var og møguliga hevur ferðin verið ov nógv eftir umsteðgunum.

Henning Jacobsen hjá landsverkfrøðinginum, sum umsitur landsvegirnar, veit ikki, hví ongin autoverja er júst á hesum vegarstrekkinum undir Vaðlaknúkum. Hann sigur, spurningurin ivaleyst verður viðgjørdur nú.

Hinvegin hevur verið ætlanin í nógv ár at breiðka vegin fram við Skálafjørðinum. Arbeiðið hevur leingi staðið á ynskistilistanum hjá landsverkfrøðinginum. Men enn hava pengar ikki verið til tað. Ringasti teinurin er tó breiðkaður nú í ár. Hetta er teinurin millum Skipanes og Tjørnunes, 700-800 metrar.

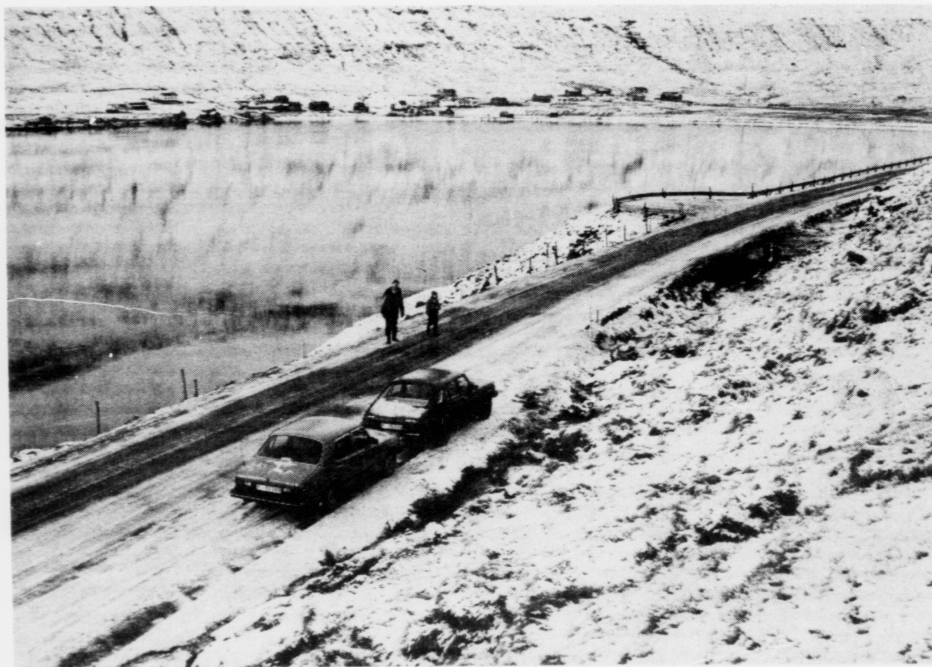
Tann smali teinurin millum bæði vikistøðini er 39 metrar. Fremst á myndini sæst tann breiði vegurin. Hann er breiður á einum 80 metrar longum teini. Hinumegin vanlukkustaðið er eitt 20 metra breitt vikistað
