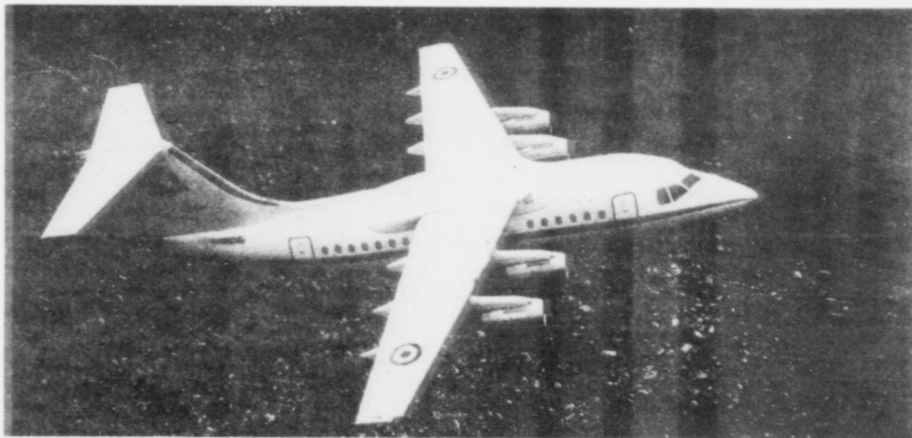
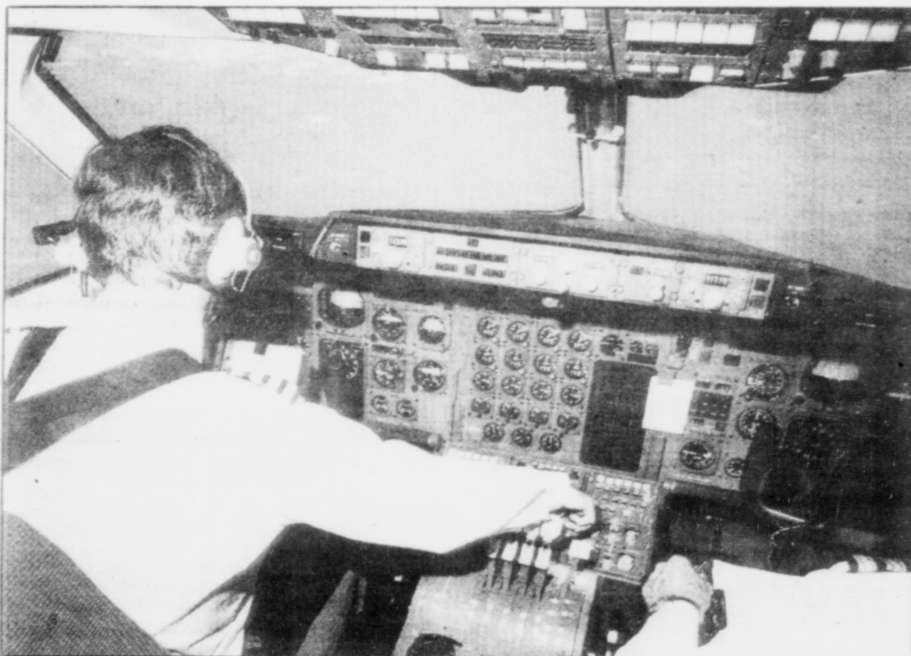
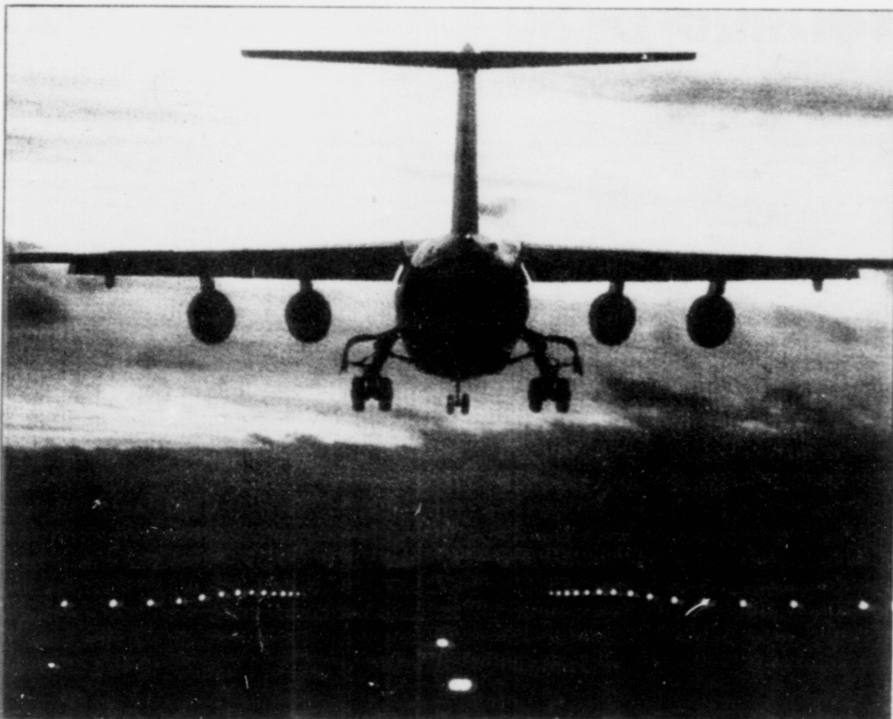
Umframt at nýtslan av brennievni er litil, er AFL 502R-3 skróvan bygd á einfaldan hátt, soleiðis er tað er ógvuliga lætt at røkja viðlíkahaldið. Skróvan er samansett av fyra eindum: veitru-moduli, gasframleiðara, brennara/turbinu moduli og girkassa við fylgilitum. Eindirnar eru gjerdar soleiðis, at tað er lætt at taka tær burtur úr hvørja sær til kanning og viðlíkahald uttan at tað gerst neyðugt at taka

hinar eisini.
