Neyðugt at umvæla  
Landssjúkrahús-bygningarnar fyri  
einar 25 milliónir

# Í sera ringum standi

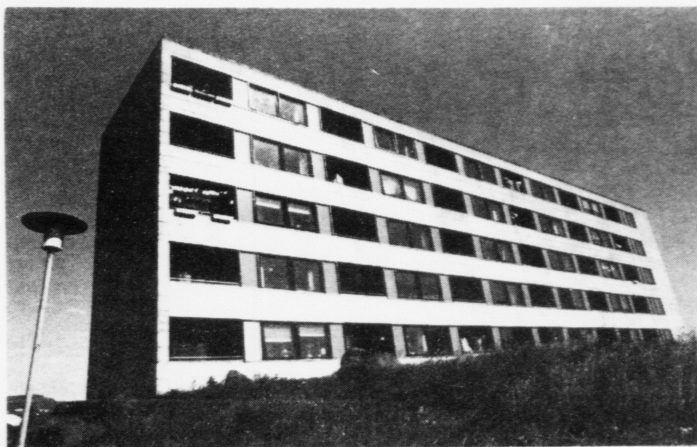
Tað eru serliga íbúðarblokkarnir, sum eru í ringum standi

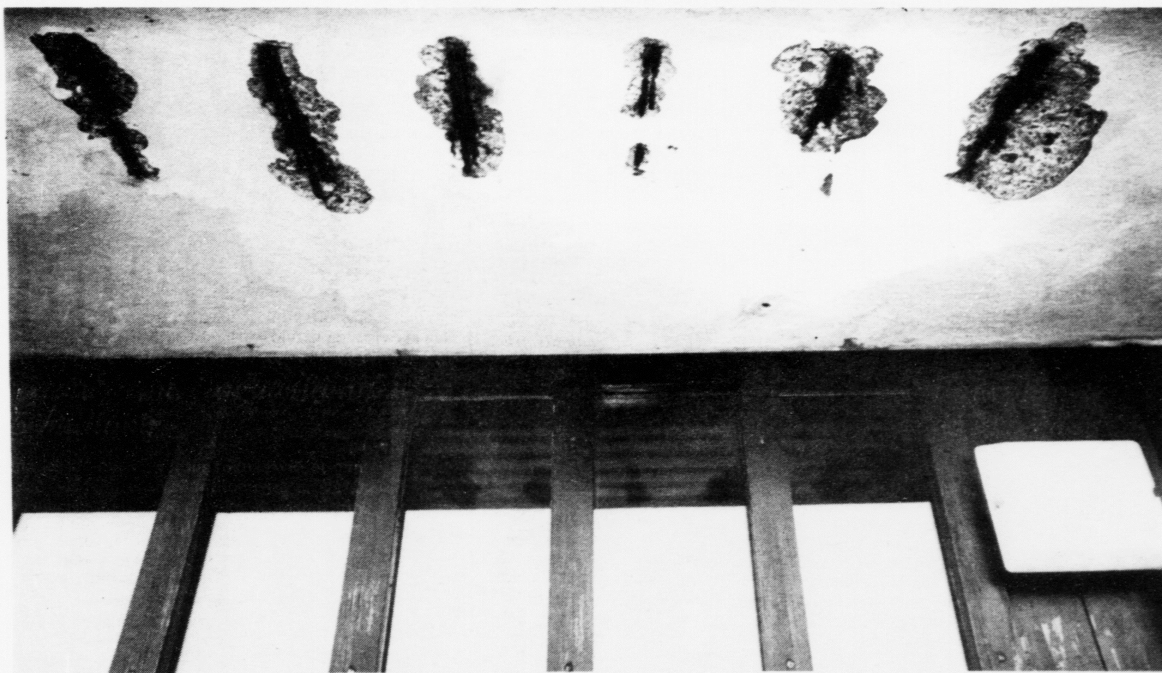
Her er lofið á eini altan. Har jarnið liggur innanfyrir er betongið brostið burturúr.

Betongskaðarnir eru størstir í íbúðarblokkunum. Í fleiri førum eru armer-

ingsskaðar á berandi bjálkum yvir altanum og hurðum.

Ein av íbúðarblokkunum varð umvældur fyri bert trimum árum síðani, men her eru eisini fleiri nýggir skaðar at síggja. Roknað verður við, at neyðugt verður at inniloka altanirnar fyri at steðga niðurbrótingini av betonginum.
