# Kavaælið var møguliga orsøkin til vanlukkuna

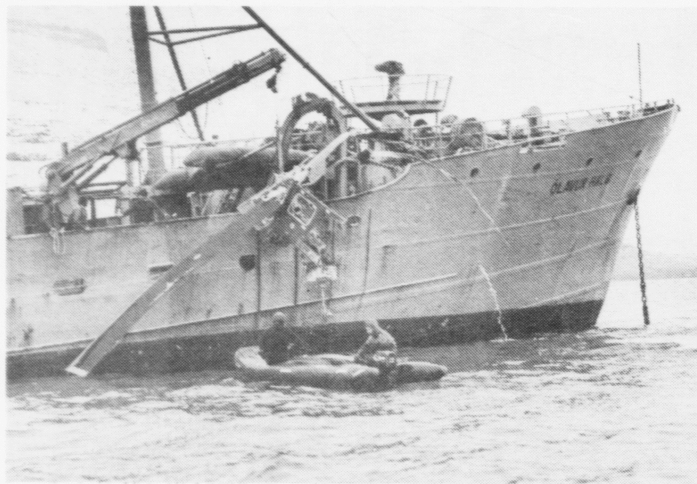
Arbeiðið við at taka tyrluna Víguna upp av Borðoyarvík varð nakað seinkað, av tí at so nógvir leysir vraklutir skuldu takast upp fyrst. Her kemur rotorin upp. Mynd: Kalmar
