# Mýlingur komin upp á turt

**Fyrrapartin hósdagin kom Mýlingur upp á turt, og nú verður farið undir at meta um skaðan, ið skipið fekk mánamorgunin, tá ið grønlendski trolarin Salleg rendi á tað**

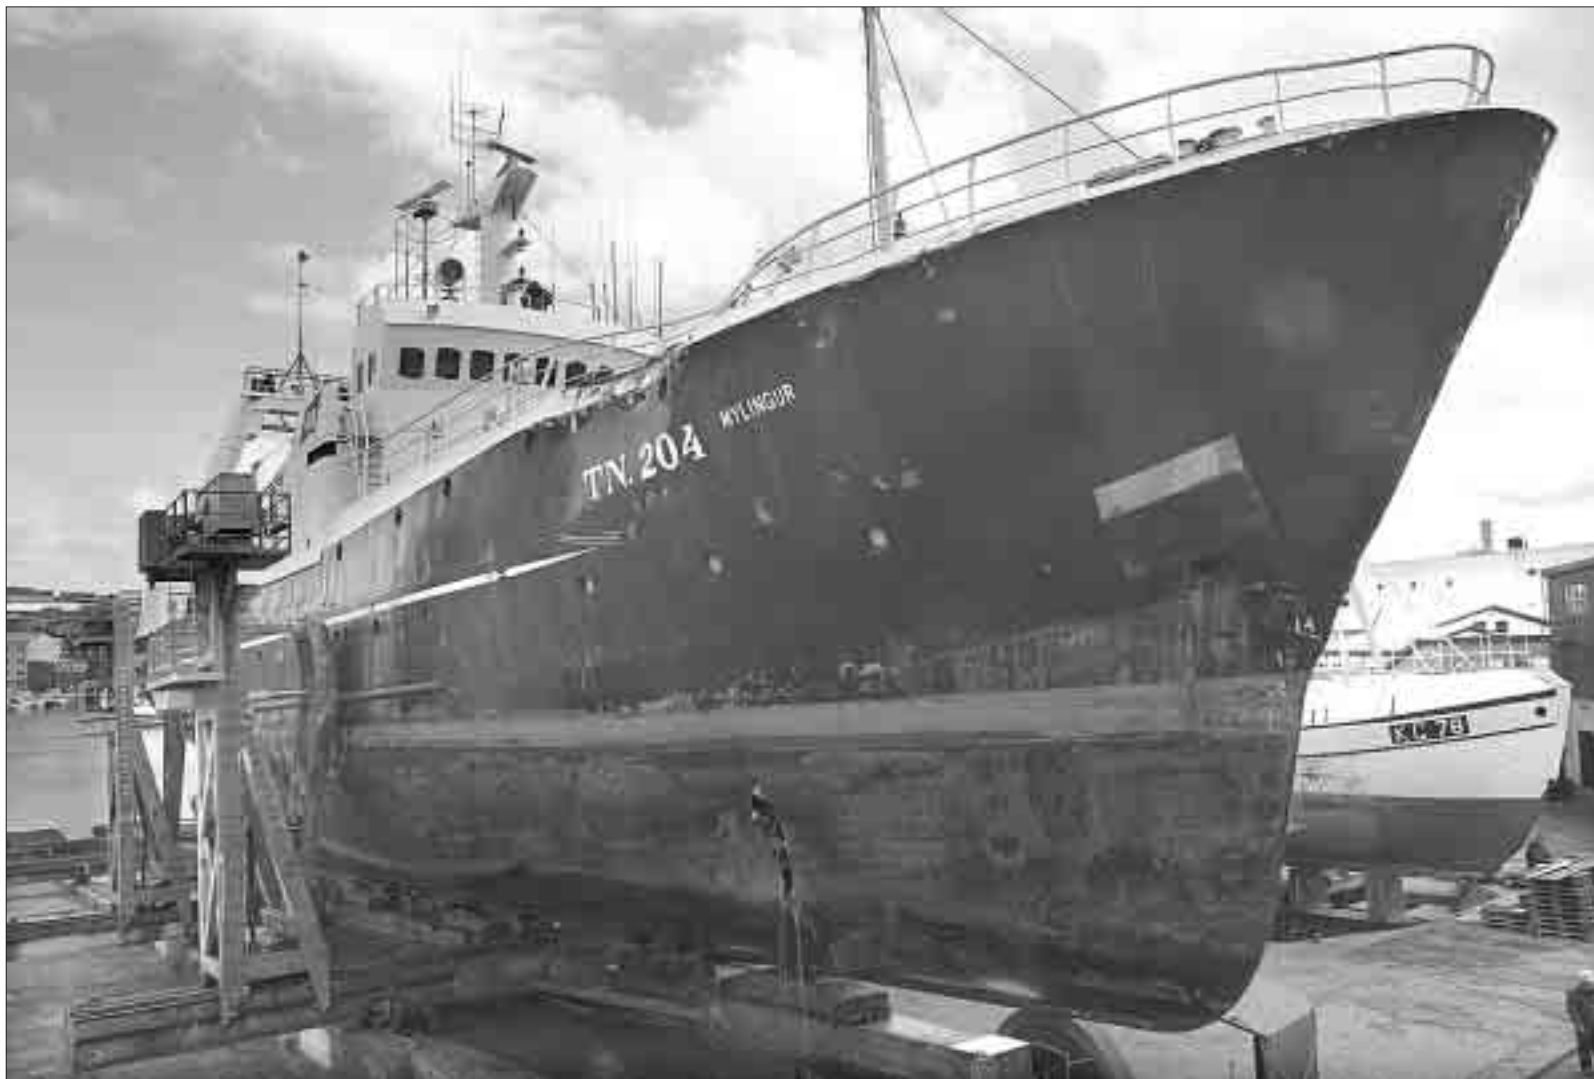
Hósdagin kom Mýlingur loksins upp á turt, og nú verður farið undir at skoða og meta um skaðan, ið skipið hevur fingið

Tá ið Mýlingur kom upp á turt hósdagin, sást, at skipið hevur fingið eitt stórt hol á skrokkin niðan fyri vatnlinjuna stýriborðsmegin, har kúlan á grønlenska trolaranum, Salleg, hevur rakt við Mýling.

Somuleiðis er lúnningin á Mýlingi stýriborðsmegin kroyst nakað inn, har gronin á Salleg hevur borið við.

- Nú fara fólk frá klassanum, tryggingini og reiðarið hjá Mýlingi, (P/F Kimbil blóm.) at kanna skaðan

nærri, og vit skulu helst eisini gera ein meting av, hvat tað kemur at kosta at gera skaðan aftur, sigur Gunnar Mohr.
