# Tá tað tók upp í sekstan vikur at gera ein bil

**Einaferð tók ímillum seks vikur og triggjar mánaðir at framleiða ein bil. Bert lakeringin tók umleið 4 til 5 vikur. Fleiri bilverksmiðjur hava hildi 100 ára føðingardagin, frá tí framleiðslan fór í gongd. Í fjør var tað Opel, skrivar Eiríkur Ó. Simonsen, sum er lærari á tekniska skúla í Havn**

## BILAFRAMLEIÐSLA

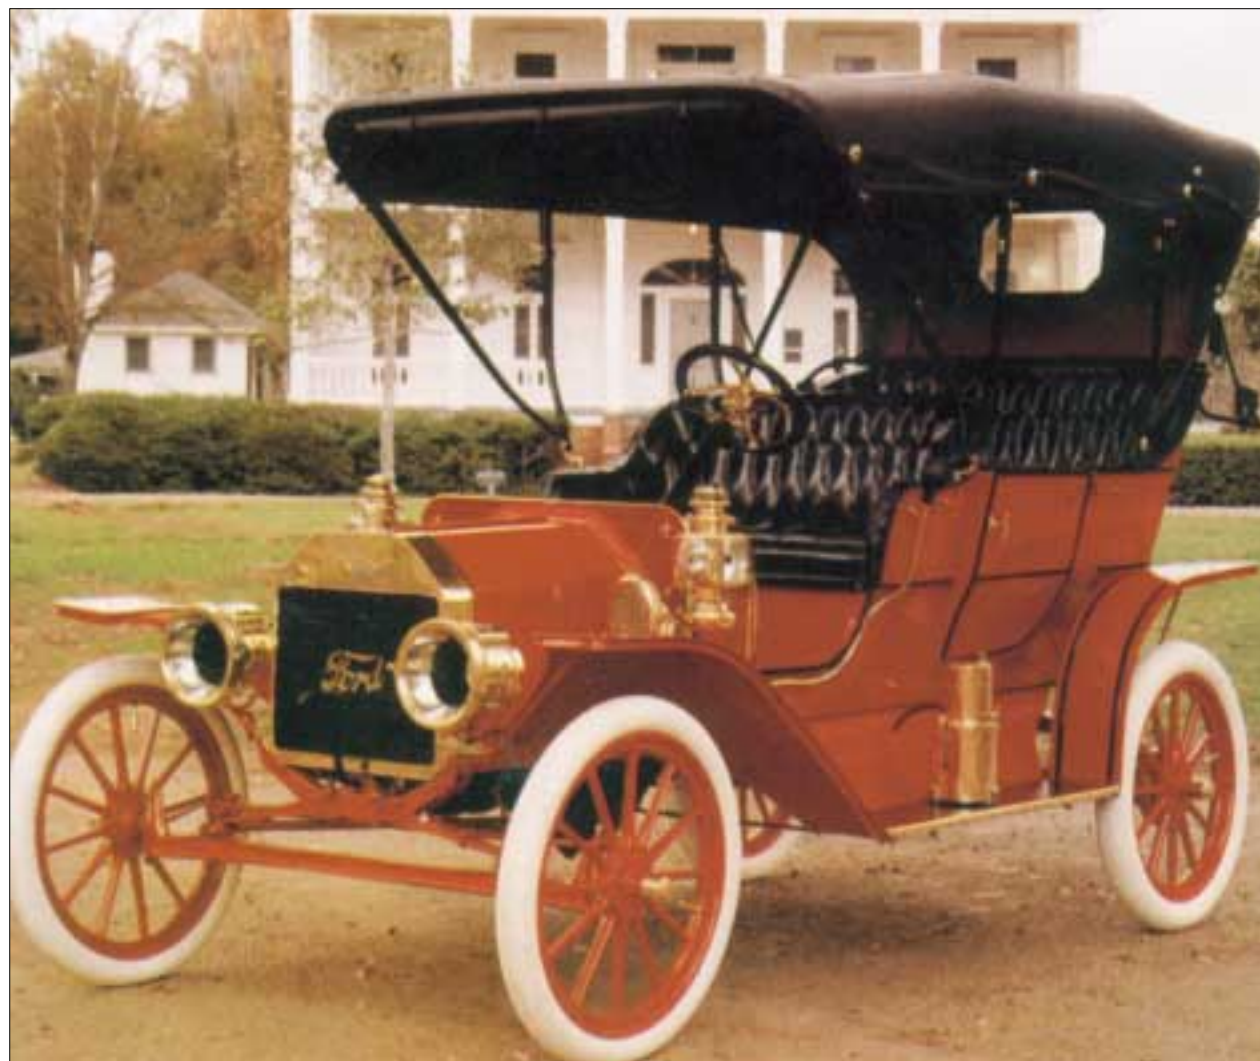
*Pástandurin um, at Ford T kunni fáast í øllum litum, bara hann var svartur, passar ikki rættuliga. Í byrjanini av 1909 vóru teir flestu av T-modellinum reyði, seinni tað árið tann grøni liturin tikin í háseti. Tað var ikki fyrr enn samlibandsframleiðslan kravdi tað, at bilarnir bara vór lakeraðir svartir – tað var tann einasti liturin, ið tornaði nóg skjótt...*

millum fyra til fimm vikur, ein orsök var tann, at lakkið tá hevði so drúgva tíð um at torna. Tí var tað, at Ford T hjá Henry Ford bert kundi fáast sum svartur, tá hann fór undir framleiðslu á samli band, hetta tí at svartur litur hevur munandi styttri tíð um at torna, enn onnur litbrigdi.
